EKSPERTYZA BUDOWLANA

**EKSPERTYZA STANU TECHNICZNEGO
KONSTRUKCJI ŻELBETOWEJ PODJAZDU
DO IZBY PRZYJĘĆ**

Zamość, Al. Jana Pawła II 10

**SAMODZIELNY PUBLICZNY SZPITAL
WOJEWÓDZKI im. PAPIEŻA JANA PAWŁA II
w ZAMOŚCIU**

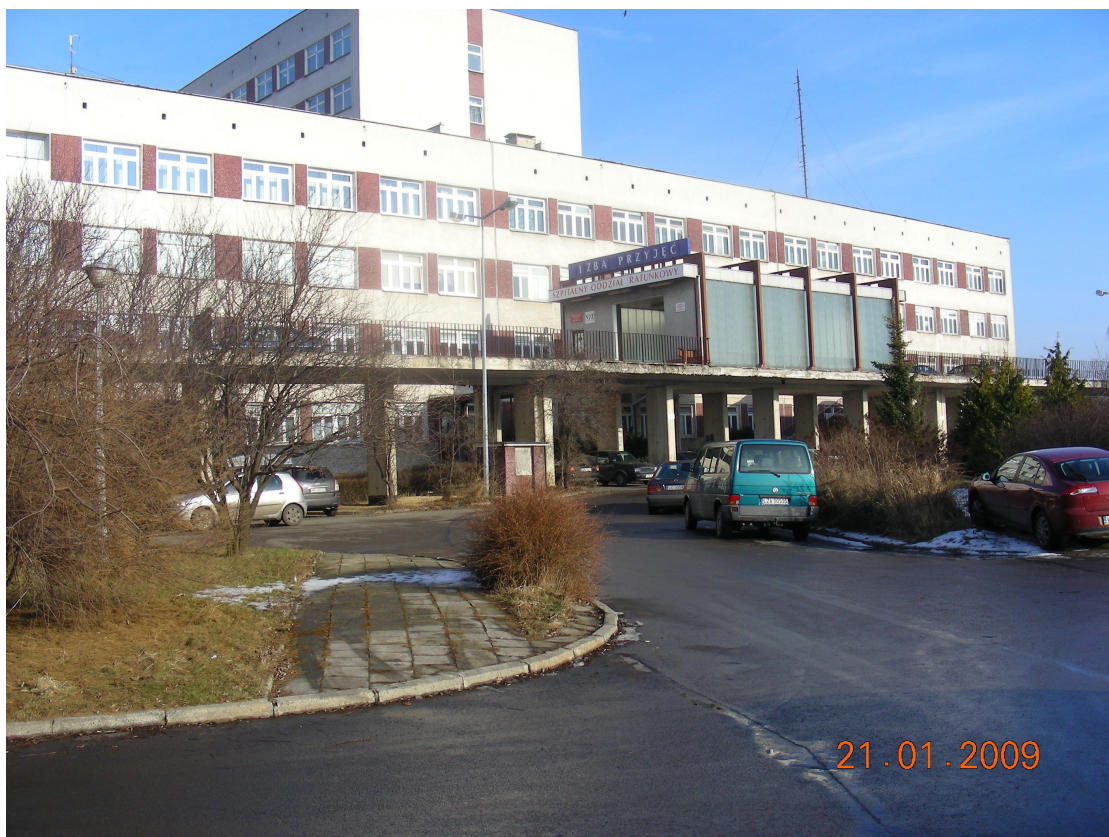
Fot. 1 Widok ogólny podjazdu postojowego od strony południowej.

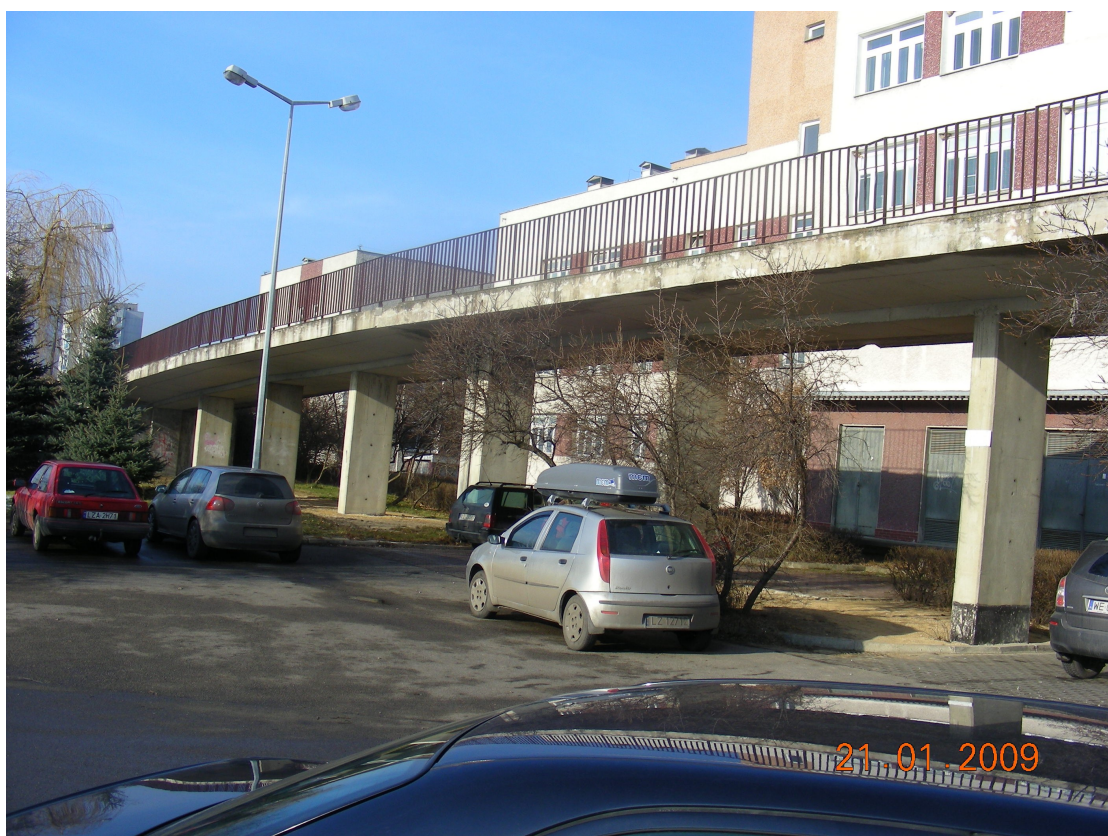
Fot. 2 Widok ogólny podjazdu.

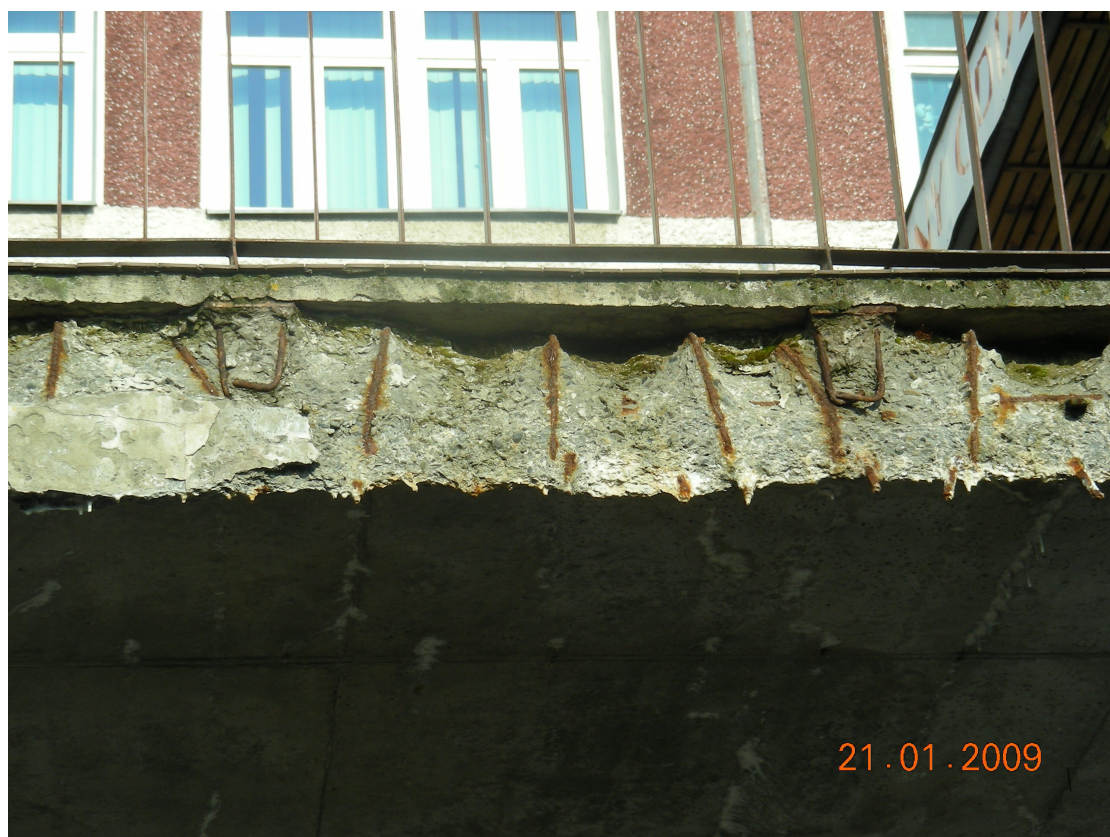
- a). Znaczne ubytki otuliny betonowej zbrojenia oraz betonu powodujące w wielu miejscach odsłonięcie prętów zbrojeniowych nawet w całości ich średnicy (14).
- b). Znacznie zaawansowaną korozję odsłoniętych prętów zbrojeniowych

Fot. 3 Ubytki betonu i korozja zbrojenia.

12.3. Roboty naprawcze uszkodzonych elementów żelbetowych.

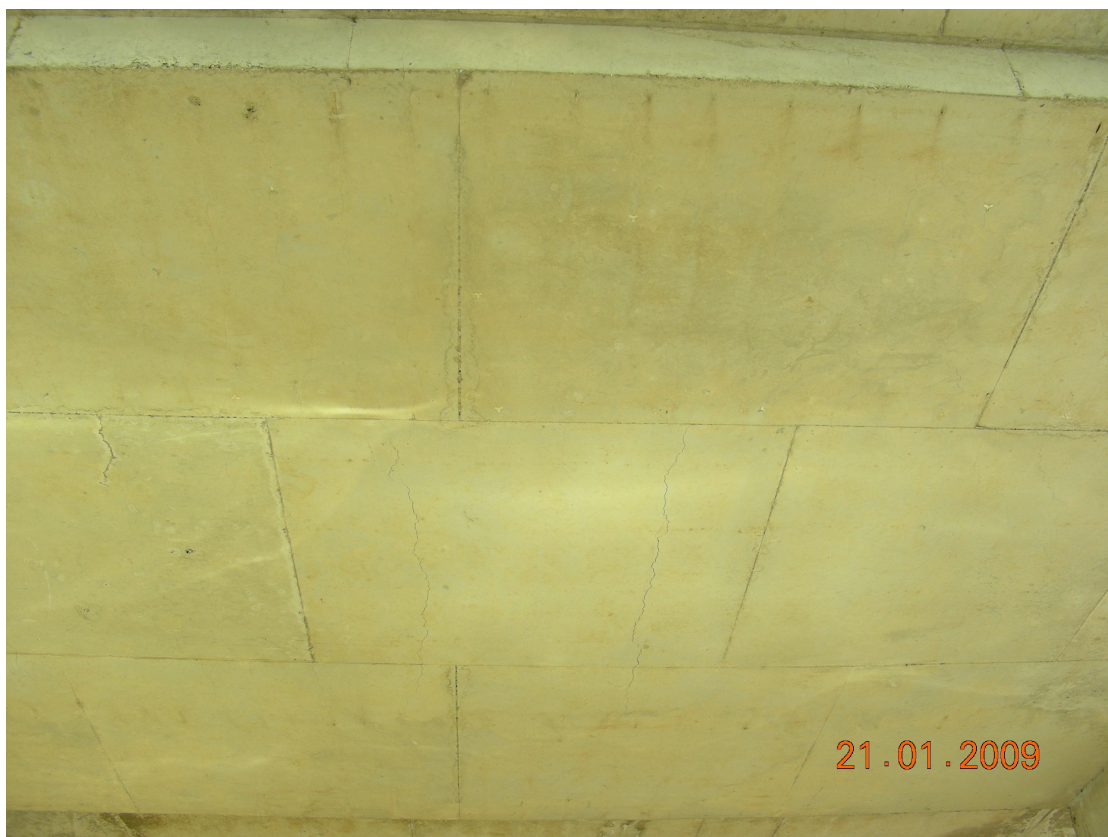
- c). Spękania i zarysowania elementów konstrukcyjnych podciągów i płyt wspornikowych do 2 mm rozwarcia (14). Na dolnej powierzchni płyty żelbetowej stwierdzono również włoskowate rysy na powierzchni,

Fot. 4 Spękania i zarysowania betonu konstrukcji.

Naprawa zarysowanych elementów żelbetowych będzie polegać na sklejeniu rys o rozwartości powyżej 0,3 mm. Pozostałe rysy, mniejsze od 0,3 mm będą naprawione powierzchniowo farbą akrylową Ceresit CT-44 + (plus).

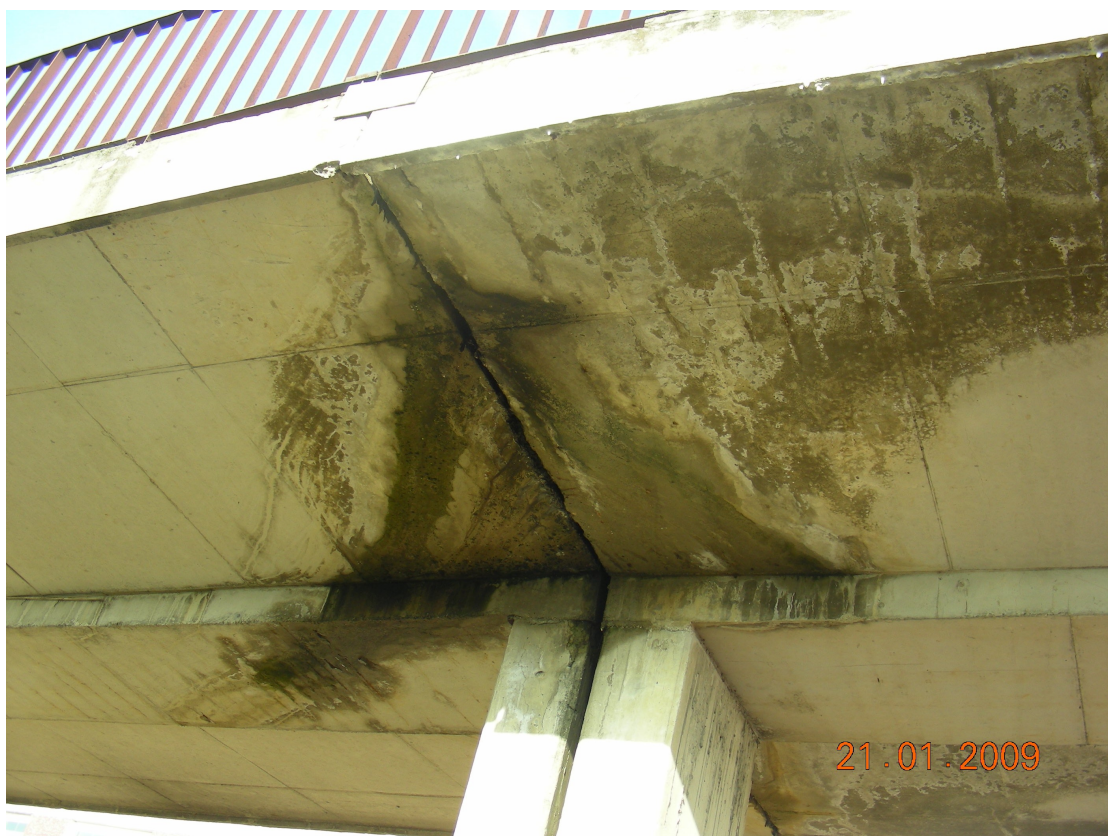
- d). Zawilgocenia elementów konstrukcji w postaci znacznych zacieków głównie w pobliżu dylatacji oraz zacieki rozchodzące się po dolnej powierzchni płyt i podciągów (14). Zacieki widoczne są na dość znacznej powierzchni dolnej konstrukcji, niektóre są już suche. W wykonanej odkrywce schodów beton był całkowicie zawilgocony – mokry na całej powierzchni przekroju.

- a). Brak prawidłowo zaprojektowanego odwodnienia budowli. Odwodnienie podestu postojowego odbywa się praktycznie tylko przez rozszczelnione dylatacje i powoduje znaczne zawilgocenie konstrukcji i postępującą jej degradację – ubytki otuliny betonowej oraz korozję zbrojenia. Nasilenie zjawiska występuje zwłaszcza w okresie zimowym – woda z opadów wnika w pory betonu i rozsadza je w trakcie wielu cykli zamarzania i rozmarzania. Jak podają statystyki w Polsce w okresie zimowym jest średnio ponad 200 przejść temperatury przez „zero” – łatwo można sobie wyobrazić rozmiar szkód w strukturze betonu po tylu cyklach zamarzania, rozmarzania i ponownego zamarzania. Zresztą skutki widoczne są na załączonych fotografiach.

Fot. 5 Zawilgocenia konstrukcji wskutek przecieków dylatacji..

Bardzo ważną rzeczą jest całkowita wymiana wszystkich dylatacji, które wskutek zupełnego braku szczelności nie dość, że nie spełniają swojej roli, to są główną przyczyną permanentnego pogarszania się stanu konstrukcji. Nowe dylatacje muszą być całkowicie szczelne, w przeciwnym razie nie ma sensu dalsza naprawa konstrukcji. Z dostępnych dylatacji w tym przypadku najwłaściwsze (pod względem szczelności) wydają się bitumiczne dylatacje mostowe EDM typ Rekma firmy REKMA TRADING POLAND Sp. z o.o. adres: www.rekma.pl. Firma Rekma oferuje wykonanie dylatacji bitumicznych na obiektach mostowych według autorskiego rozwiązania. Dylatacje bitumiczne z lepiszcza Parking Lot Sealant są zabezpieczeniem szczeliny dylatacyjnej wykonanym w nawierzchni drogowej. Stanowią one odcinek nawierzchni o specjalnej konstrukcji przenoszącej zarówno obciążenia pionowe wywołane naciskami kół pojazdów mechanicznych, jak i kompensującej odkształcenia poziome, wywołane przemieszczeniami krawędzi szczeliny dylatacyjnej w budowlach mostowej.

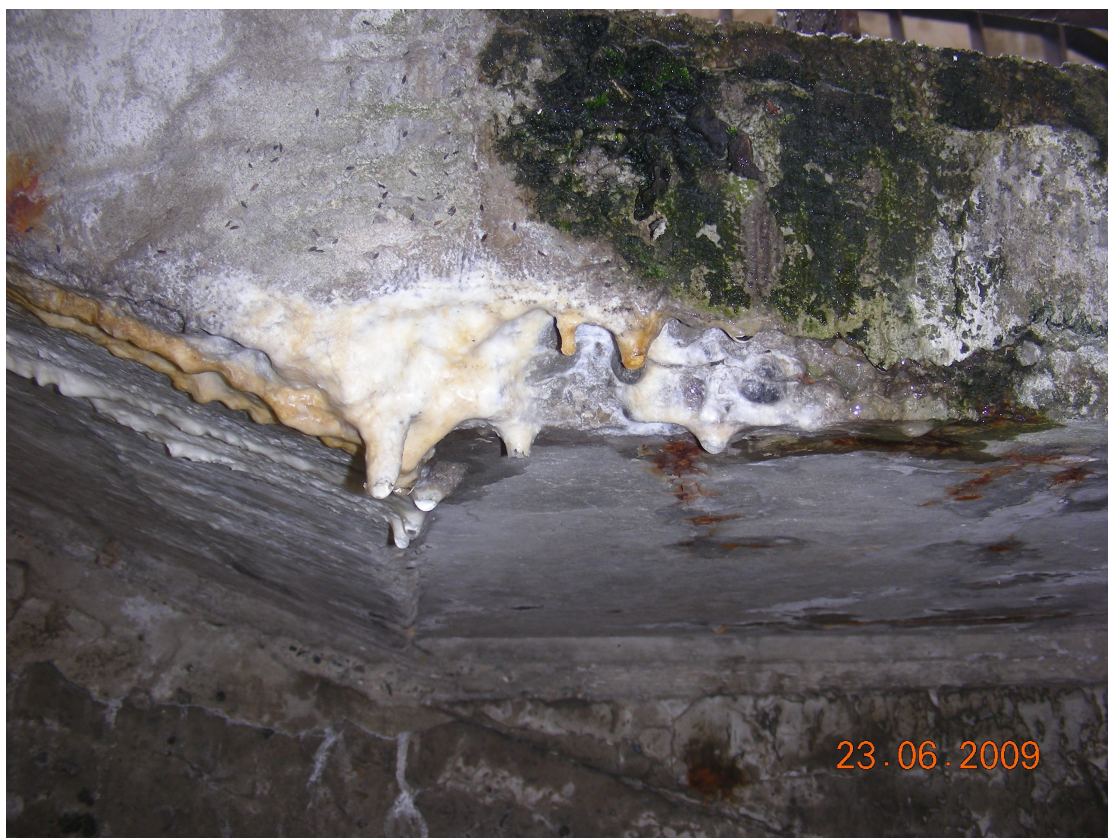
- e). Zasolenia na elementach konstrukcji widoczne w postaci białych przebarwień na powierzchni dolnej betonu, a nawet widocznych „sopli” (14).
- f). Spękania i zarysowania słupów żelbetowych zwłaszcza przydylatacyjnych.(14). W zasadzie tylko 2 słupy nie wymagają naprawy : nr 8 i 13.

- b). Drugą przyczyną jest posypywanie nawierzchni solą w okresie zimowym – jak powszechnie wiadomo sól bardzo destrukcyjnie działa na beton powodując przyspieszoną jego korozję oraz korozję zbrojenia.

Fot. 6 Zasolenie konstrukcji żelbetowej w postaci „sopli”.

11.2. **Kategorycznie zabrania się używania jakichkolwiek środków chemicznych do likwidacji śniegu w okresie zimowym !!!** Podjazd należy odśnieżać ręcznie lub mechanicznie ewentualnie zastosować podgrzewanie nawierzchni.

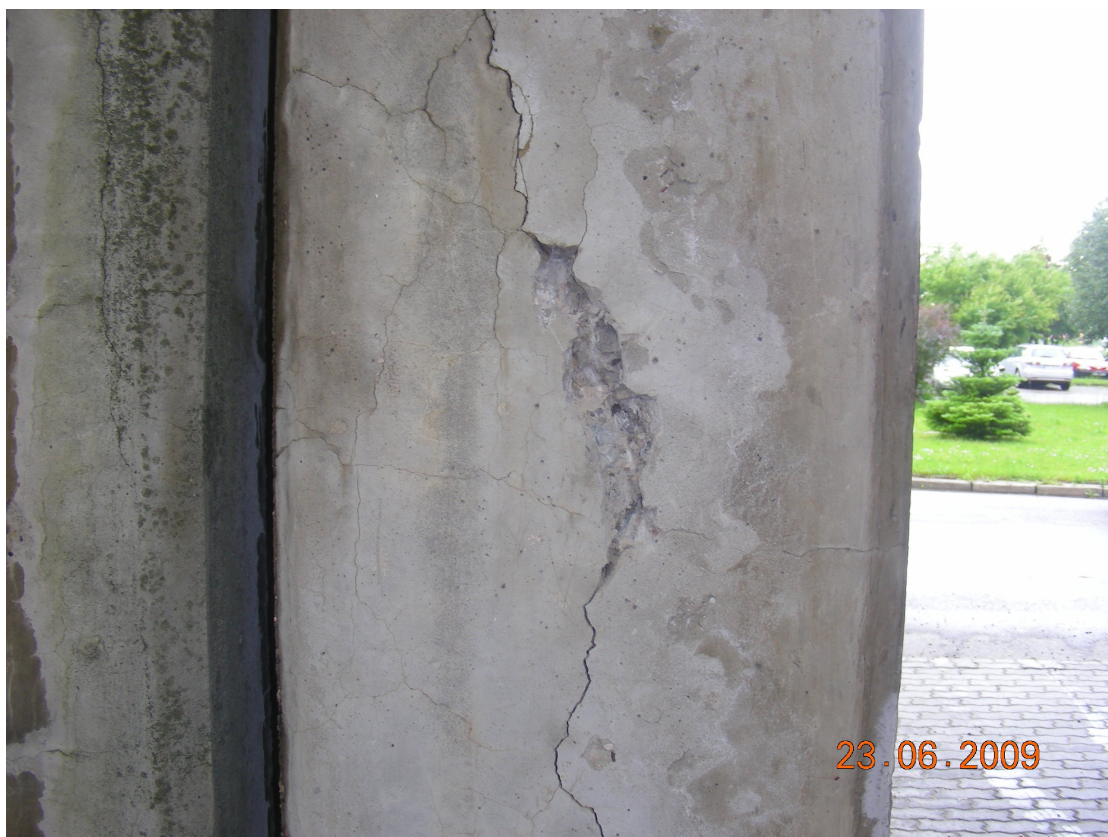
Fot. 7 Spękania słupów przydylatacyjnych..

Uszkodzone słupy spękane i zawilgocone, gdzie stwierdzono niską wytrzymałość betonu należy wzmocnić 4 kątownikami L120*120*10 mm i przewiązkami 10*140 mm w rozstawie co 60 cm. Całość osiatkować i otynkować mocną zaprawą cementową klasy M10.

Do takiego wzmocnienia zakwalifikowano słupy nr 5 i 26.

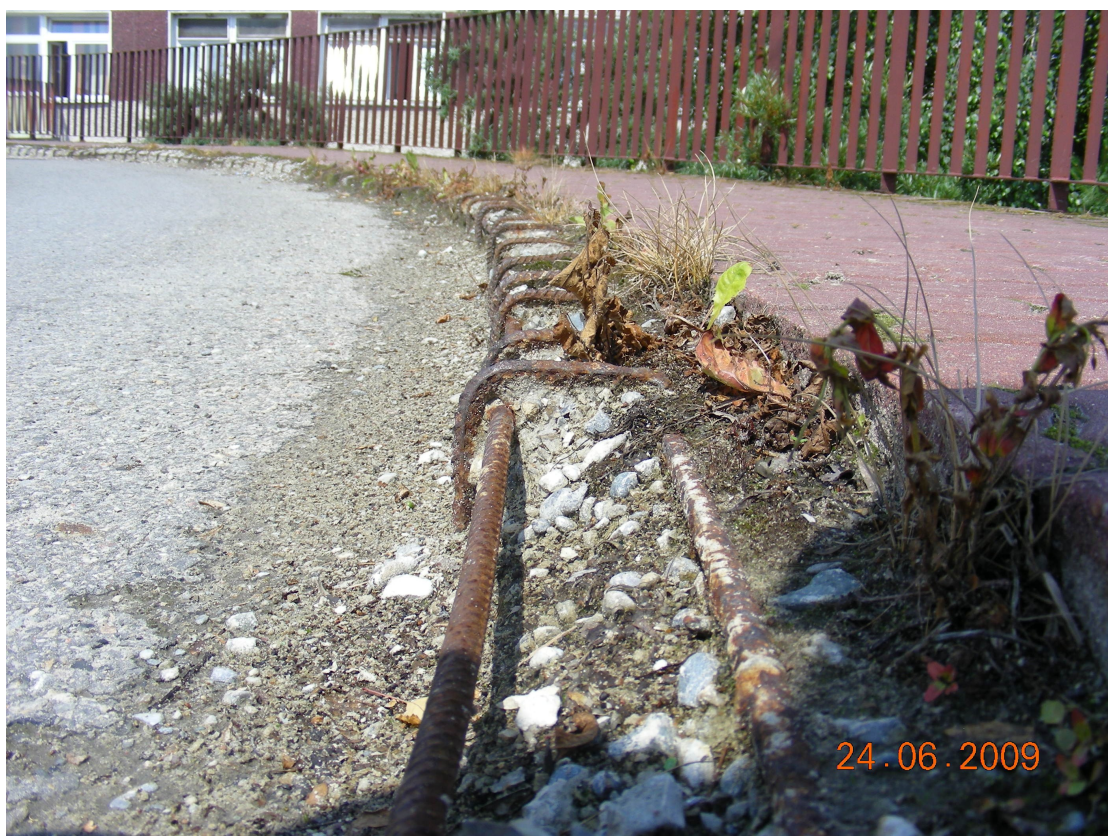
- g). Praktycznie całkowite zniszczenie krawężników żelbetowych na podejździe (14).
- h). Całkowite zniszczenie schodów, które zostały wyłączone z użytkowania już kilka lat temu (14).

Skutki odwodnienia powierzchniowego i sypania solą widoczne są zwłaszcza w całkowicie zniszczonych żelbetowych wylewanych krawężnikach podjazdów.

Fot. 8 Całkowite zniszczenie krawężników żelbetowych.

Krawężniki żelbetowe części postojowej praktycznie znikły, należy je odtworzyć na bazie pozostałego jeszcze zbrojenia.

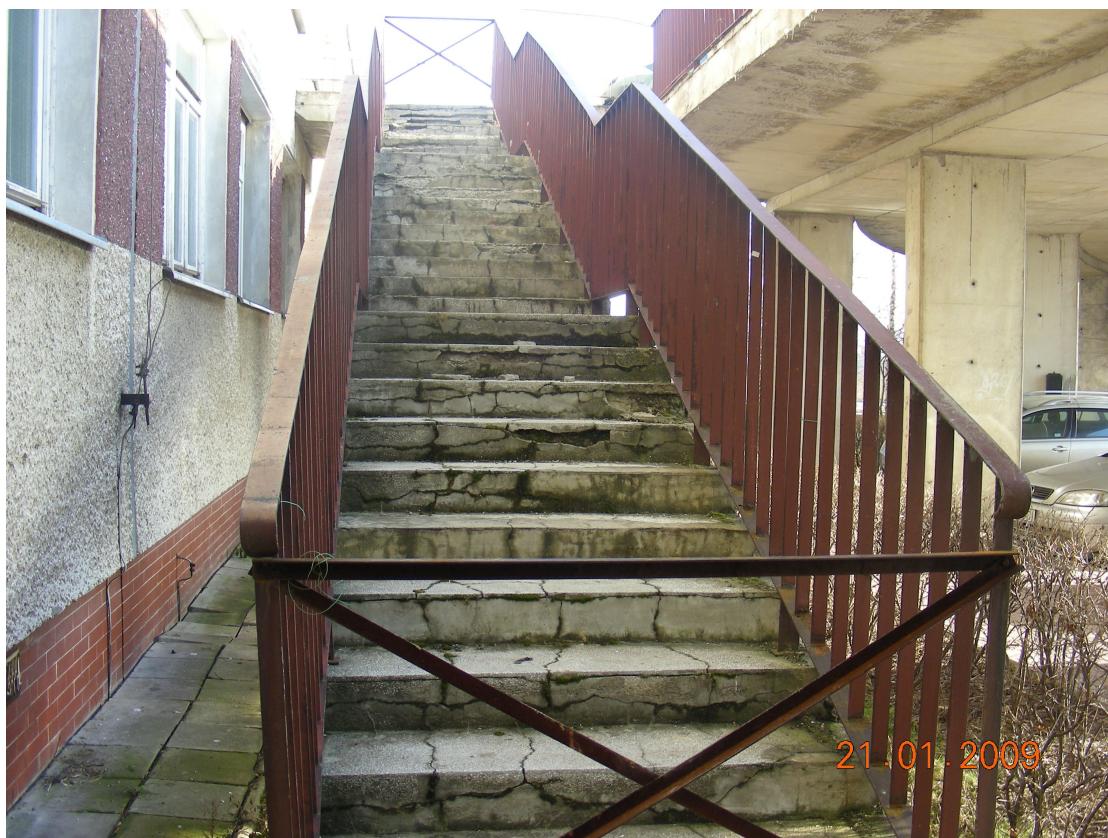
Fot. 9 Całkowite zniszczenie schodów.

11.5. Nowe schody wykonać wg oddzielnego opracowania.

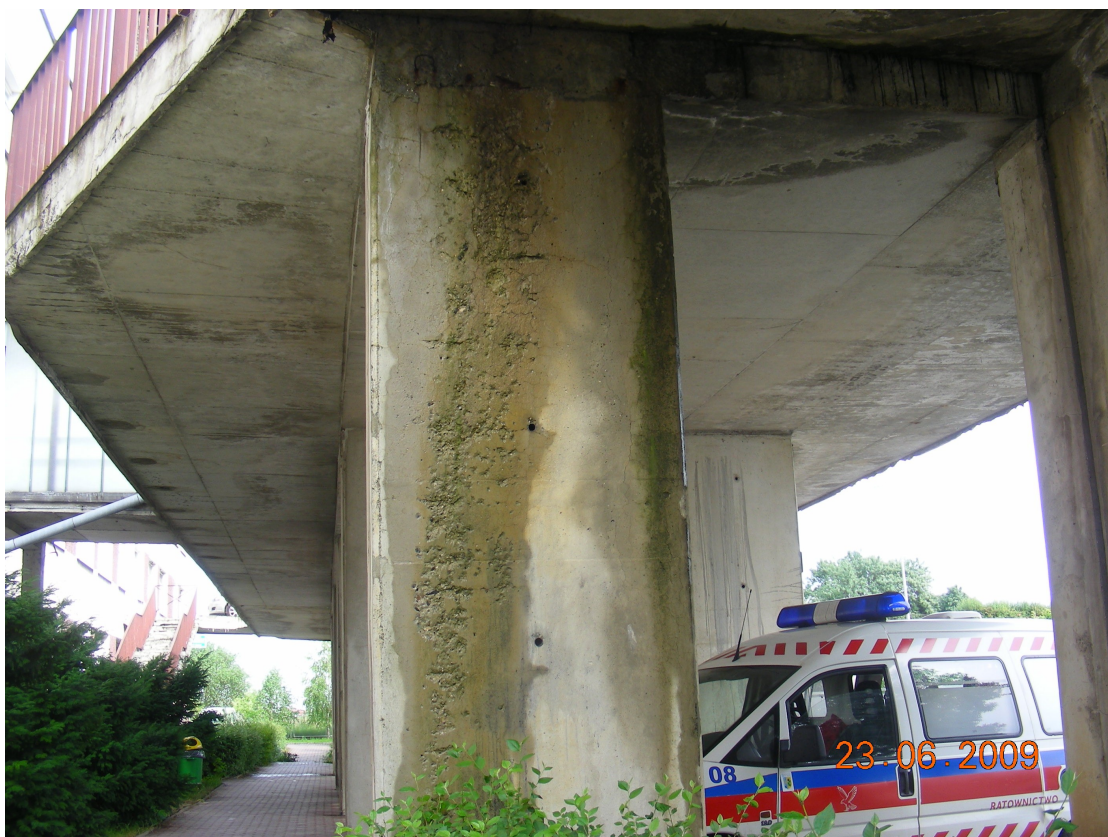
- i). Woda opadowa przeciekająca przez nieszczelne dylatacje powoduje zawilgocenie i niszczenie słupów (14)
- j). oraz zamoczenie gruntu przy słupach, co może powodować uplastycznienie i osłabienie gruntu pod stopami fundamentowymi (14). Również w miejscach, gdzie przy słupach ułożono kostkę brukową stwierdzono zawilgocenia i osiadanie, a nawet pękanie kostki (14),

Fot. 10 Zniszczenie słupów od przecieków z dylatacji.

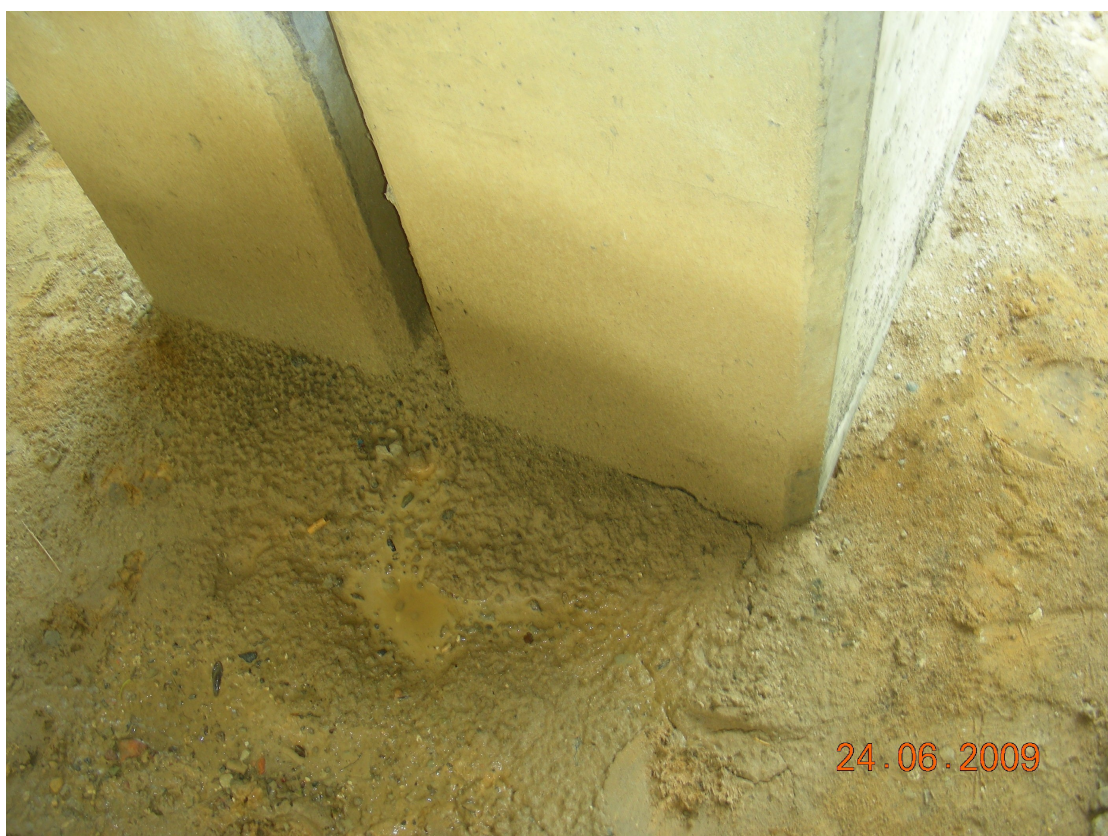
Fot. 11 Zamoczenie gruntu od przecieków z dylatacji.

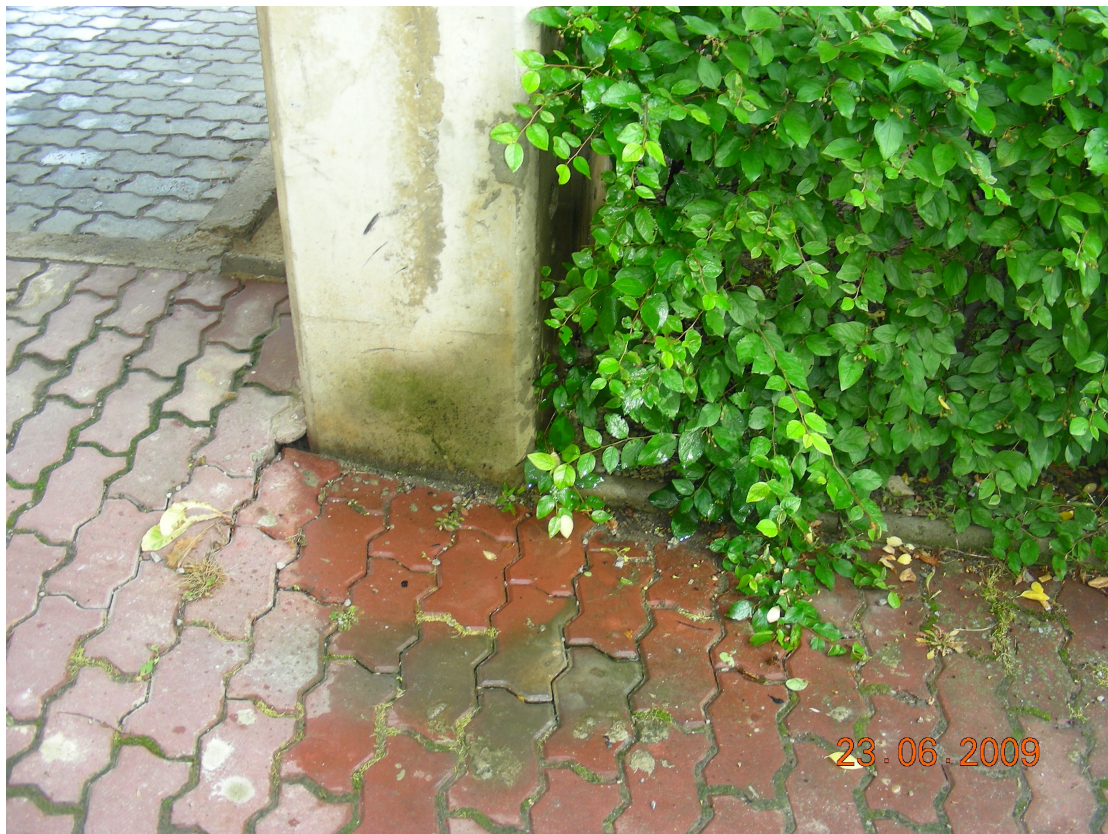
Fot. 12 Osiadanie kostki od przecieków z dylatacji.
