EKSPERTYZA STANU TECHNICZNEGO

**EKSPERTYZA STANU TECHNICZNEGO
KOMINA TRÓJPRZEWODOWEGO o wys. 60 m
przy BUDYNKU KOTŁOWNI SPSzW im. PJP II**

Zamość, Al. Jana Pawła II 10

**SAMODZIELNY PUBLICZNY SZPITAL
WOJEWÓDZKI im. PAPIEŻA JANA PAWŁA II
w ZAMOŚCIU**

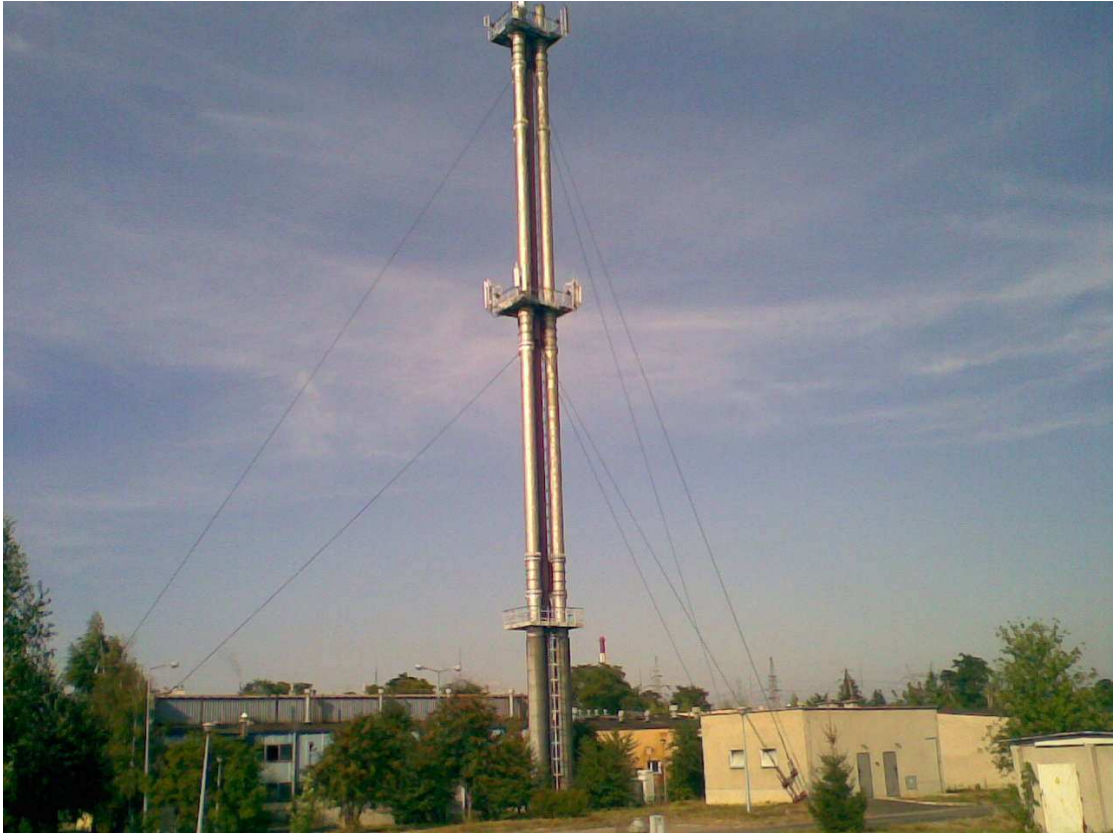
Przedmiotowy komin stalowy o wysokości 60,0 m (Fot. 1) składa się z 3 przewodów o średnicy wewnętrznej $D = 900$ mm każdy:

Fot. 1 Widok ogólny komina.

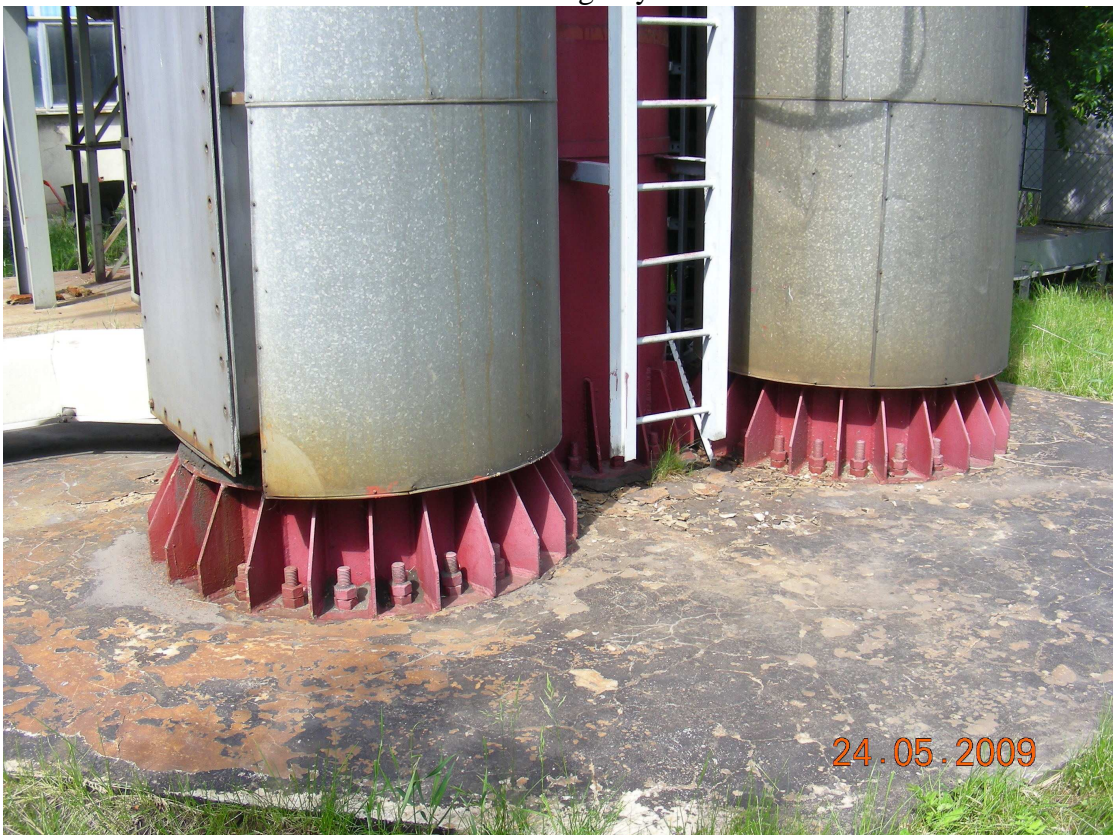
Wszystkie przewody komina są utwierdzone w fundamencie (Fot. 2) przy pomocy śrub fundamentowych zabetonowanych w cokole fundamentu, do których nakrętkami mocowane są kołnierze dolne przewodów.

- 6.5. Fundament komina (Fot. 2) widoczny nad powierzchnią terenu jest w średnim stanie technicznym, beton jest częściowo zwietrzały, zalecana w opinii technicznej nr 3/2001 powłoka z Abizolu nie spełnia swego zadania.

Fot. 2 Oparcie komina na fundamencie

Z cokołu fundamentu skuć wierzchnią, luźną warstwę zwietrzałego i skorodowanego betonu. Wykonać zabezpieczenie cokołu fundamentu jednym z systemów stosowanych do napraw ubytków betonu a jednocześnie uszczelniającym, np. Ceresit..

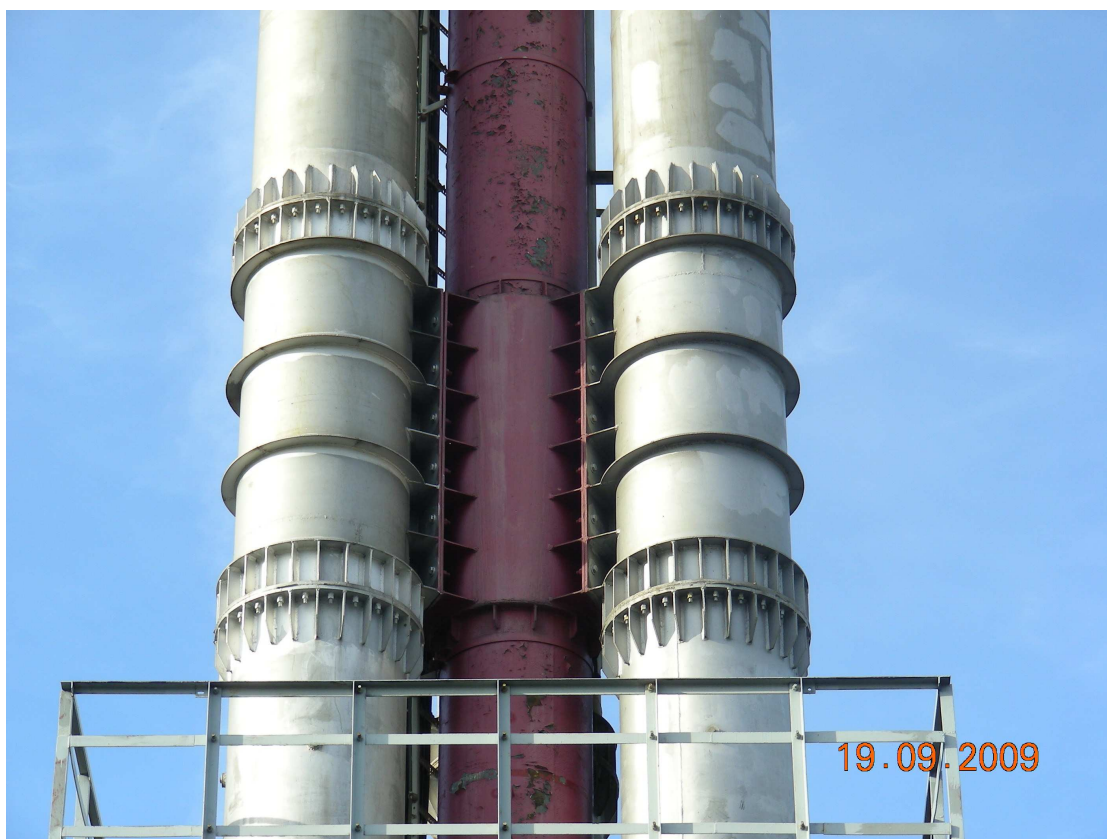
Do sztycy mocowane są po 3 odciągi w dwu poziomach. Każdy przewód komina połączony jest ze sztycą 3 ryglami (Fot. 3) w trzech poziomach: +16,25 m, +33,75 m i +56,25 m.

Nie stwierdzono istotnych uszkodzeń płaszcza komina, należy jednak zaznaczyć, że prawdopodobnie komin był częściowo malowany w lipcu 2003 roku.. Świadcstwo kontroli technicznej wykonanej powłoki malarskiej oraz pomiar jej grubości z dnia 1.08.2003 r. podaje grubość powłoki malarskiej sztycy nośnej w granicach $140 \div 221$ mikron., natomiast przewodów spalinowych $81 \div 150$ mikron. Instrukcja malowania zawarta w opinii technicznej nr 3/2001 nie podaje wymaganych grubości malowania sztycy i przewodów komina. Z oględzin powłok malarskich komina wynika, że przewody kominowe nie były malowane w całości, tylko wykonano tzw. zaprawki w miejscach większych uszkodzeń powłoki malarskiej. Porównując stan obecny ze zdjęciami z opinii nr 3/2001 powłoka malarska sztycy w niektórych miejscach jest taka, jakby malowanie sztycy w ogóle nie było odnawiane albo malowana było niedbałe, nieodpowiednimi farbami i na nie przygotowanym podłożu (Fot. 3) .

Fot. 3 Pomost, mocowanie przewodów komina do sztycy i stan jej powłoki malarskiej.

- 6.7. Zabezpieczenie antykorozyjne w postaci powłok malarskich należy wykonać w całości na nowo z uwagi na ich zużycie, co powoduje zmniejszanie stopnia ochrony przed korozją elementów konstrukcyjnych.

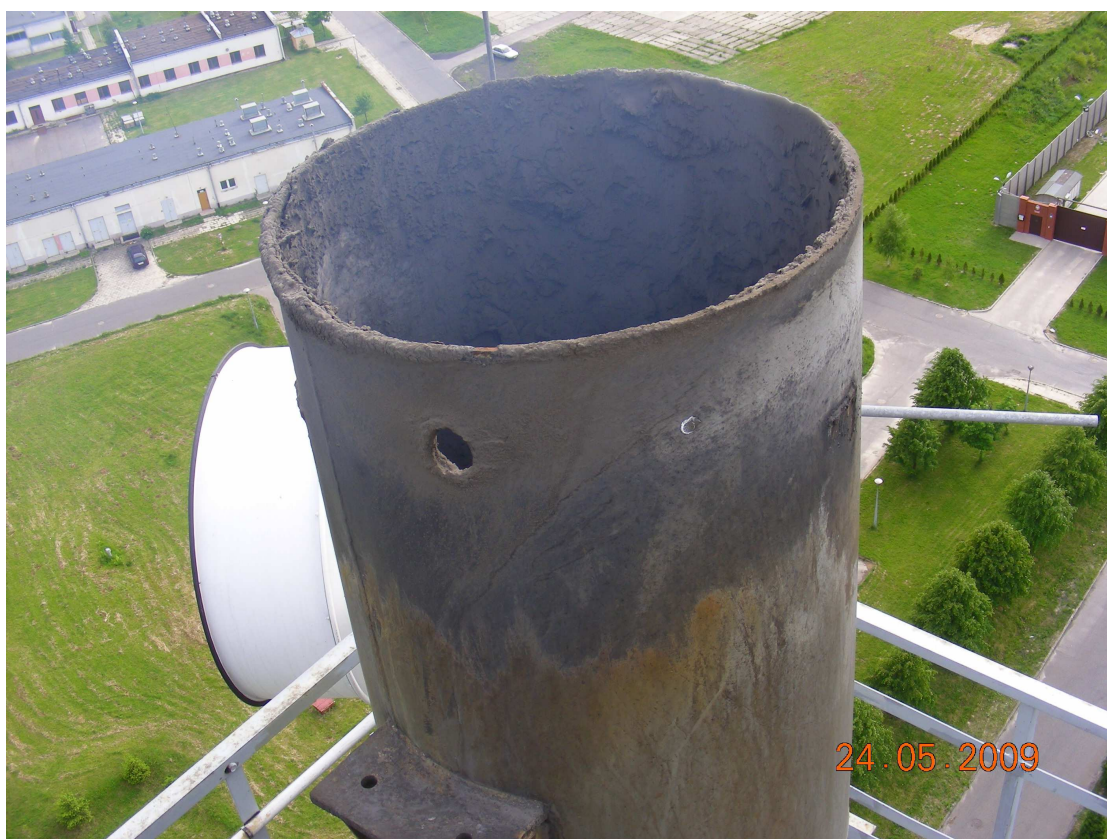
Fot. 4 Wylot przewodu węglowego nr 1..

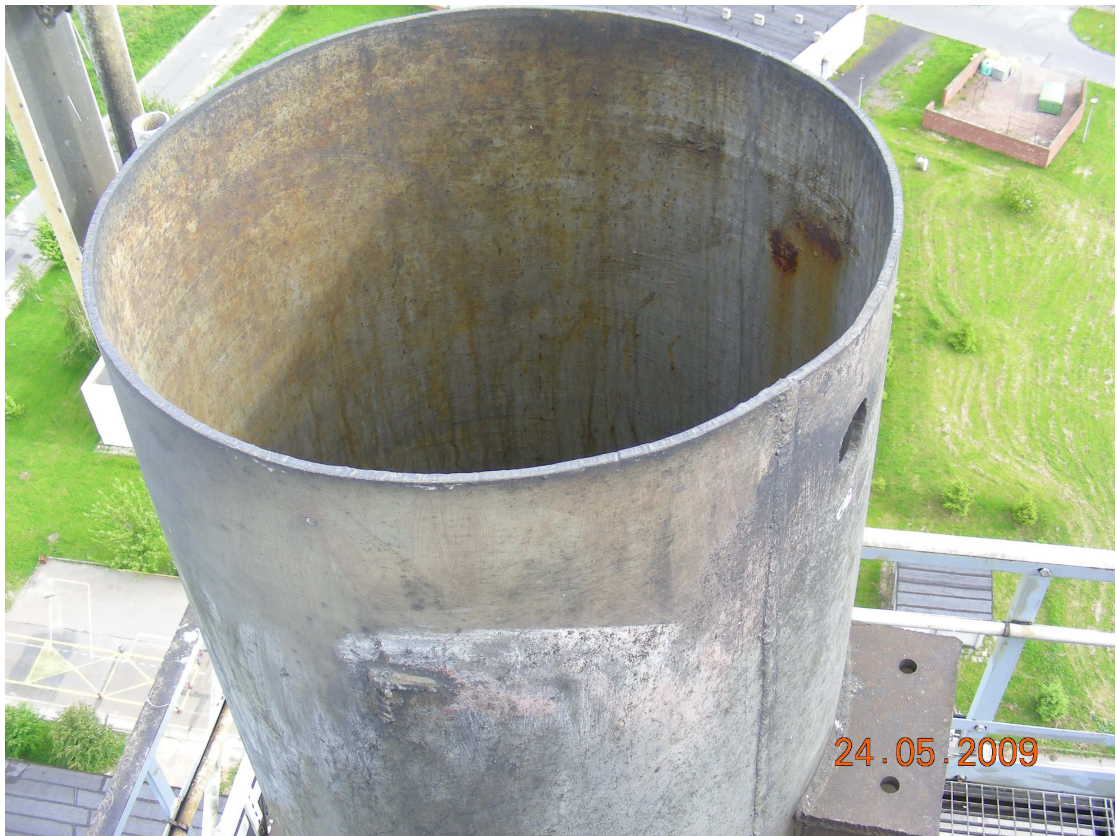
Przyrost grubości blachy w trakcie eksploatacji można byłoby tłumaczyć błędnym wykonaniem pomiarów grubościomierzem ultradźwiękowym, przeczy temu jednak fakt potwierdzenia pomiarów innym grubościomierzem. Również zafałszowanie pomiaru zwiększenia grubości wskutek przywarcia zgorzeliny korozyjnej (Fot. 4) nie wchodzi w grę, gdyż na wewnętrznej powierzchni komina rezerwowego jej nie ma – blacha komina była dobrze zabezpieczona antykorozyjnie zarówno od zewnątrz jak i wewnątrz (Fot. 5).

Fot. 5 Wylot przewodu rezerwowego nr 2.

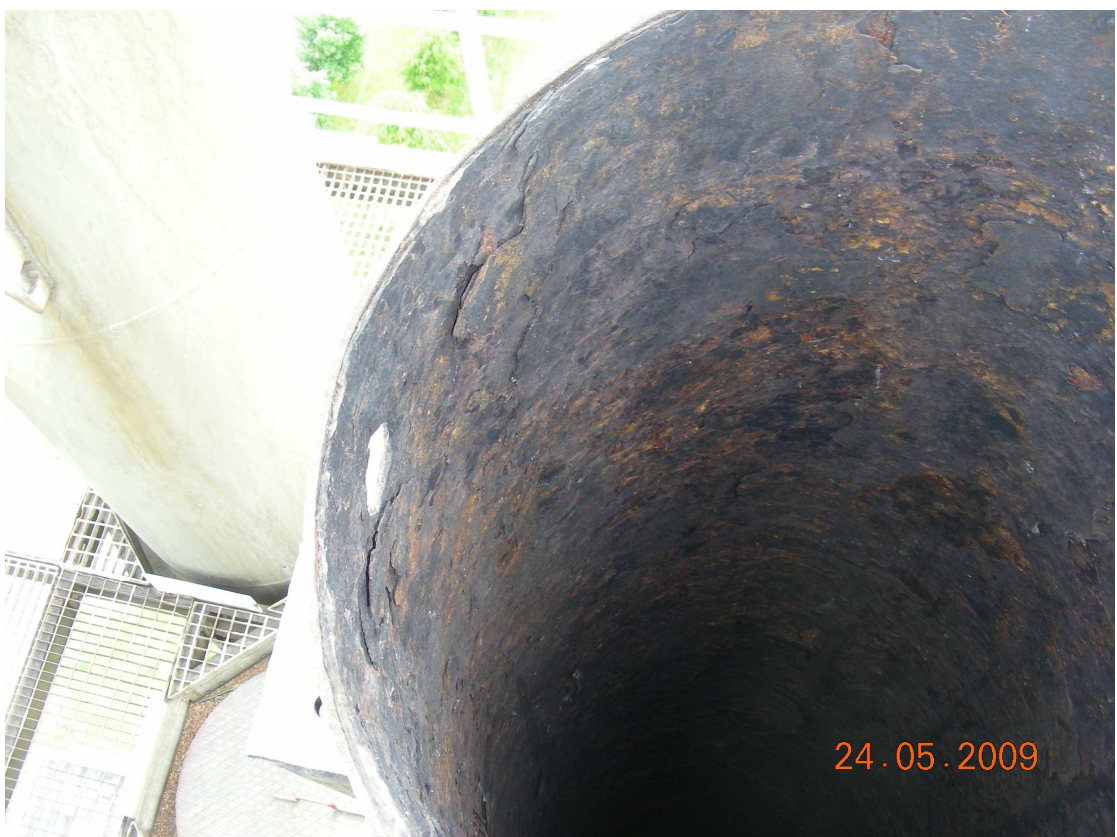
Zaobserwowano niewielkie ogniska korozji głównie w okolicach połączeń kołnierzowych. Najwięcej ognisk korozji występuje na przewodzie gazowym, zwłaszcza od wewnątrz (Fot. 6). Przewód rezerwowy praktycznie nie wykazuje uszkodzeń.

Fot. 6 Wylot przewodu gazowego nr 3..

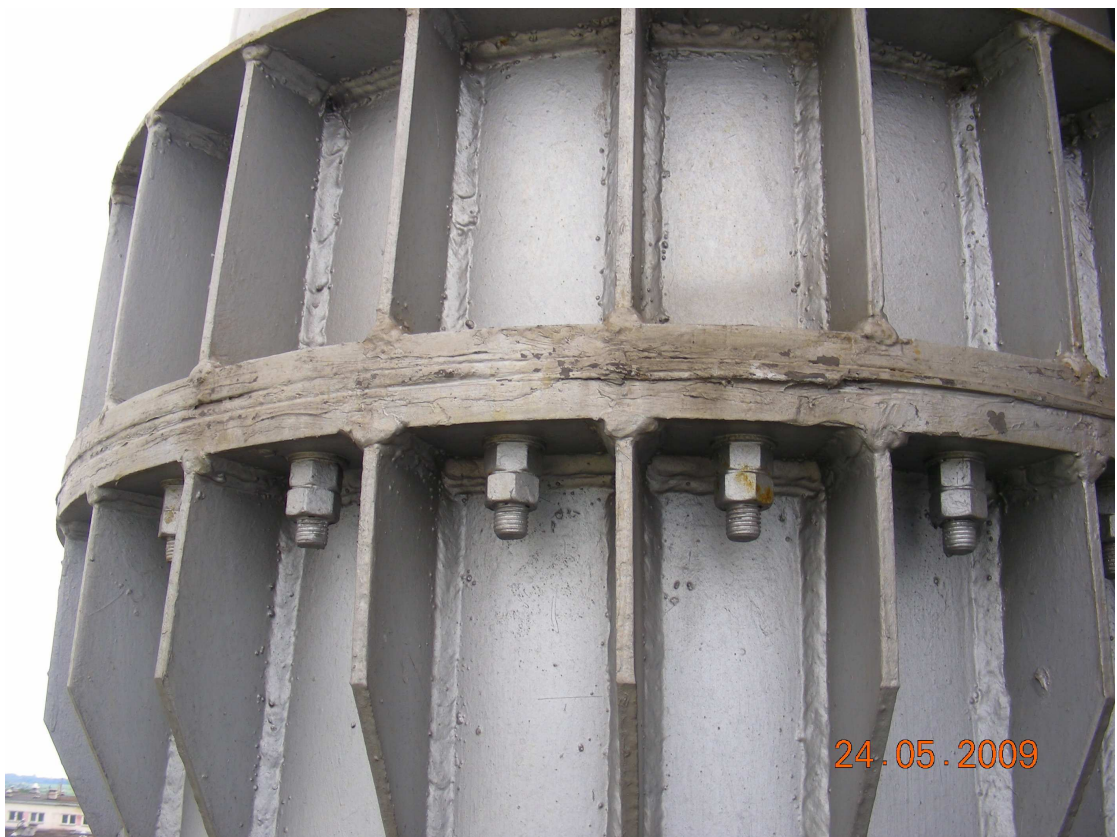
Nie stwierdzono istotnych uszkodzeń połączeń i uszczelnień poszczególnych odcinków komina. Po malowaniu w 2003 roku stwierdzono różny stopień korozji śrub łączących kołnierze – od jej braku (Fot. 8) poprzez korozję powierzchniową (Fot. 9) do korozji poważniejszej wraz z nieznacznym rozszczelnieniem połączenia (Fot. 10). W poziomie anten, na przewodzie gazowym oraz poniżej i jeszcze w kilku miejscach należy skorodowane śruby wymienić na nowe (Fot. 9, Fot. 10).

Fot. 8 Kołnierz komina rezerwowego bez korozji.

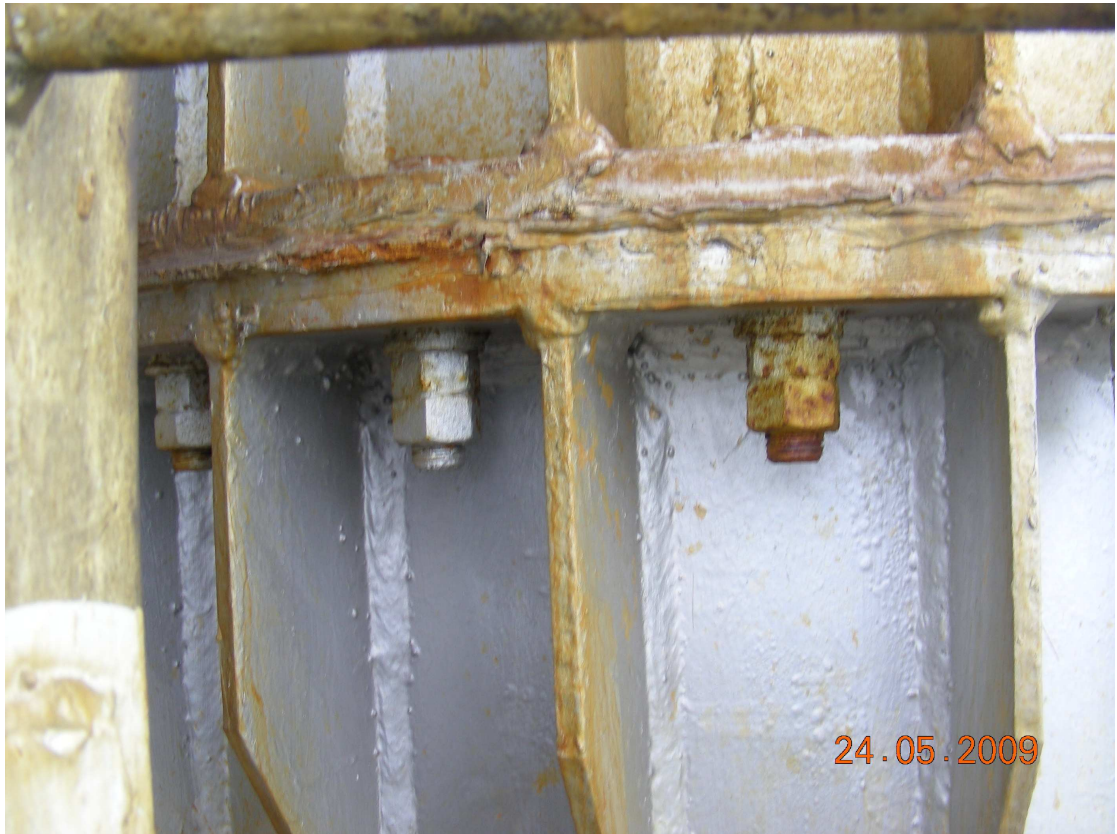
- 6.4. Kołnierze i połączenia śrubowe są w dobrym stanie technicznym. Niewielkie ogniska korozji, zwłaszcza na przewodzie gazowym (Fot. 9), nie stanowią na razie zagrożenia bezpieczeństwa konstrukcji – należy je zabezpieczyć zgodnie z p-ktem Zalecenia wykonawcze.

Fot. 9 Kołnierz komina gazowego lekko skorodowany.

We wszystkich przypadkach sprawdzić dokręcenie śrub kołnierzowych i fundamentowych. Zgodnie z projektem konstrukcyjnym archiwalnym z 1990 r. „Śruby w połączeniach kołnierzowych przewodów należy skręcać do naprężeń jednakowych dla wszystkich śrub = 75 MPa, tj. momentem 6,3 kGm w celu zapewnienia szczelności połączenia poprzez dociśnięcie tektury azbestowej lub płyty Polonit”. Wszystkie skorodowane śruby i nakrętki wymienić na nowe.

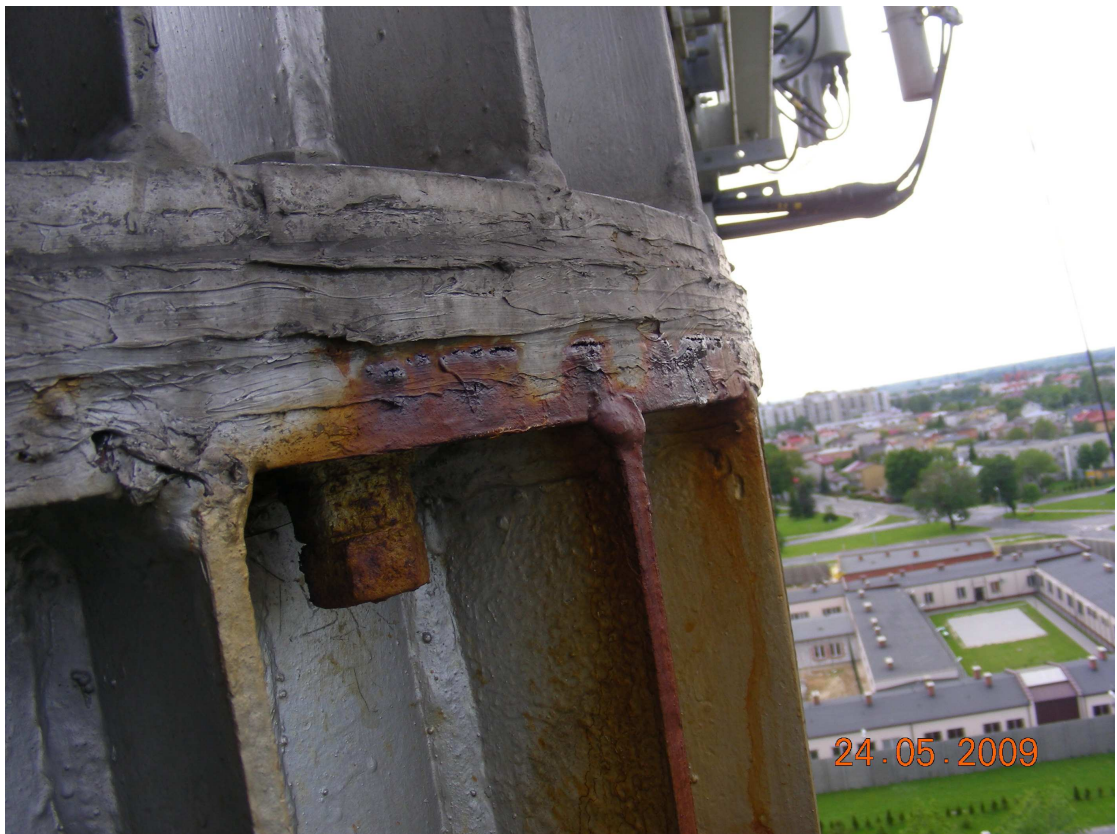
Fot. 10 Kołnierz komina gazowego skorodowany i rozszczelniony.

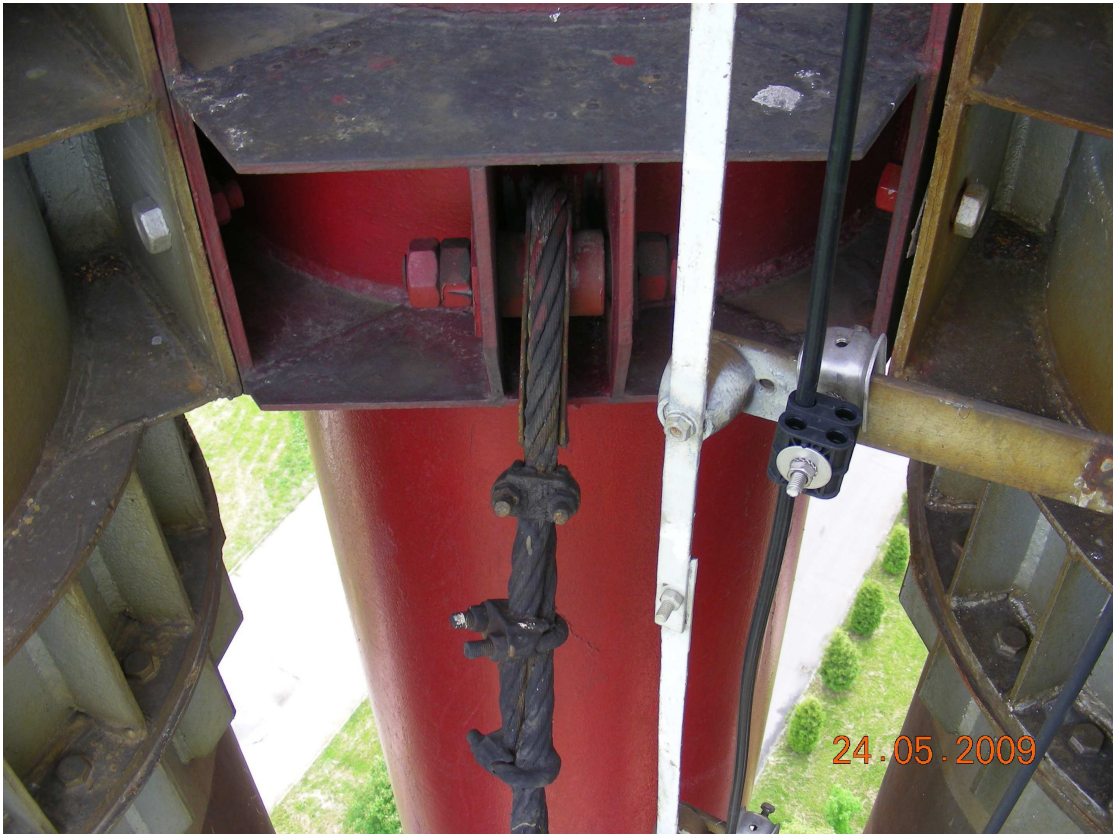
Górne i dolne zamocowania odciągów są w dobrym stanie technicznym (Fot. 11, Fot. 12)

Fot. 11 Zamocowanie odciążu do sztycy komina.

Należy w trakcie napinania lin w odciągach sprawdzić wszystkie siły i wyregulować do wartości projektowanych. Uzupełnić konserwację lin smarem, zwłaszcza w rejonie zamocowania lin do komina. Raz w roku należy regulować siły napięcia lin odciągów.

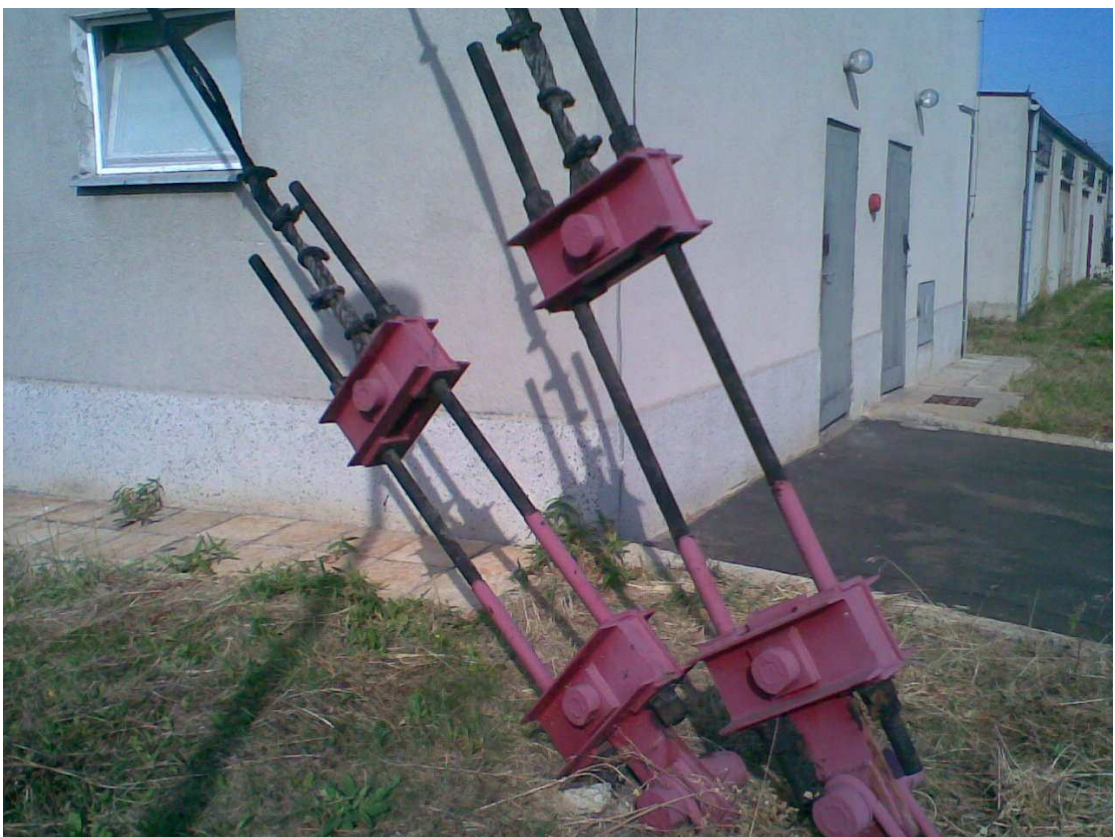
Fot. 12 Zamocowanie odciążów do bloku kotwiącego.
