ORZECZENIE TECHNICZNE

dotyczące stanu komina stalowego wysokości 60m
usytuowanego na terenie Szpitala Wojewódzkiego w Zamościu,
zlokalizowanego przy ul. Legionów 10 w Zamościu.

Opracował:	dr inż. Jerzy Pakuła Rzecznik budowlany

Łódź, czerwiec 2014

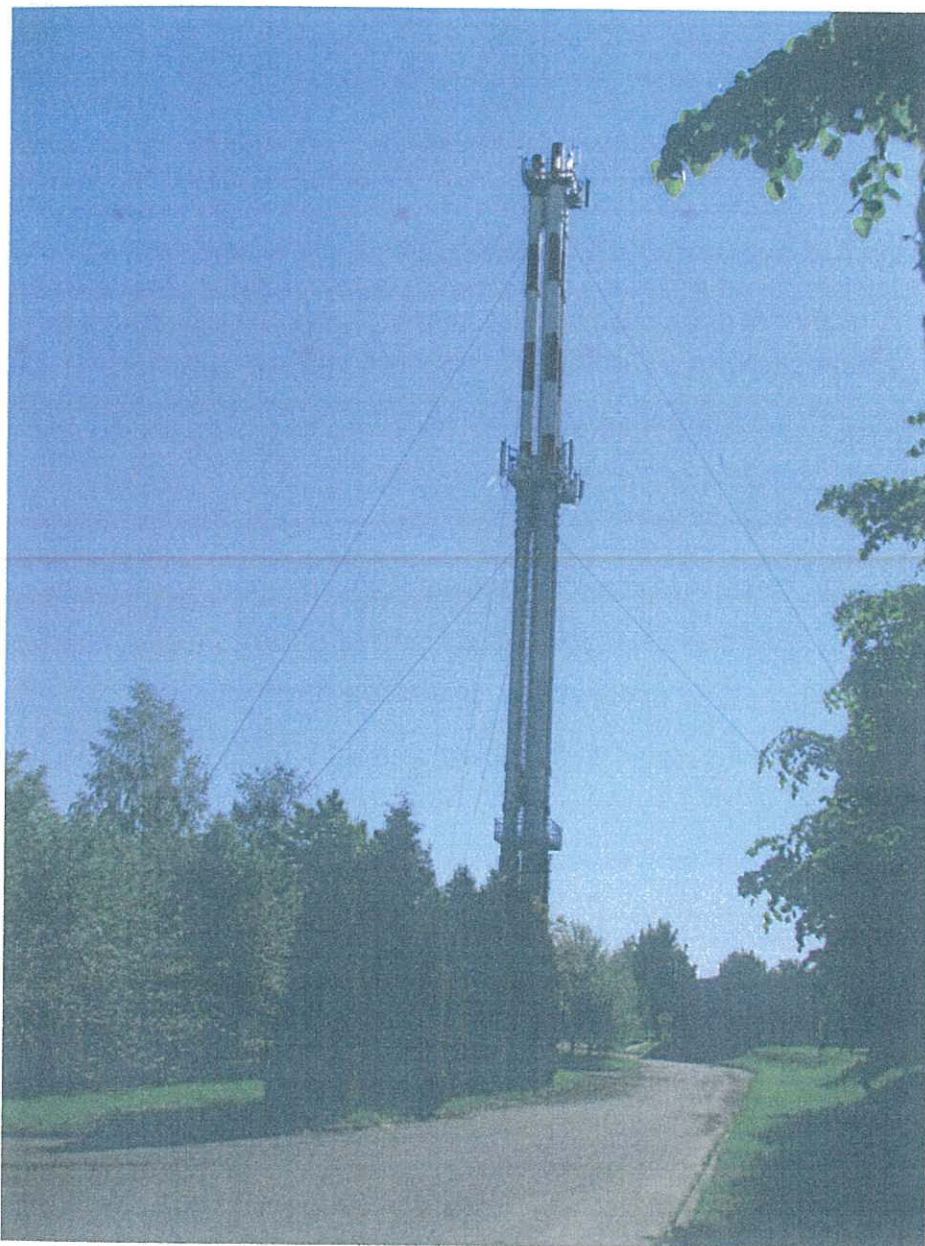
Fot. 1. Widok ogólny komina od strony zachodniej

Dodatkowo komin stanowi konstrukcję wsporczą dla anten kilku sieci telefonii cyfrowej. Widok ogólny komina pokazano na fot. 1.

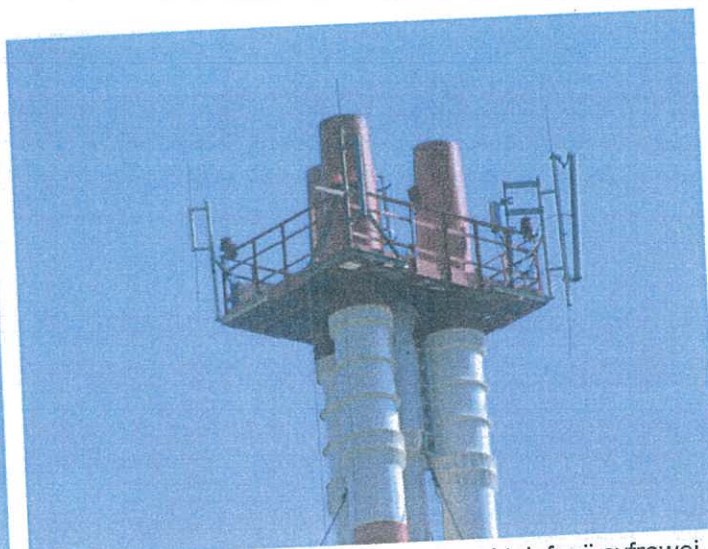
Fot. 2. Widok galerii górnej z antenami telefonii cyfrowej

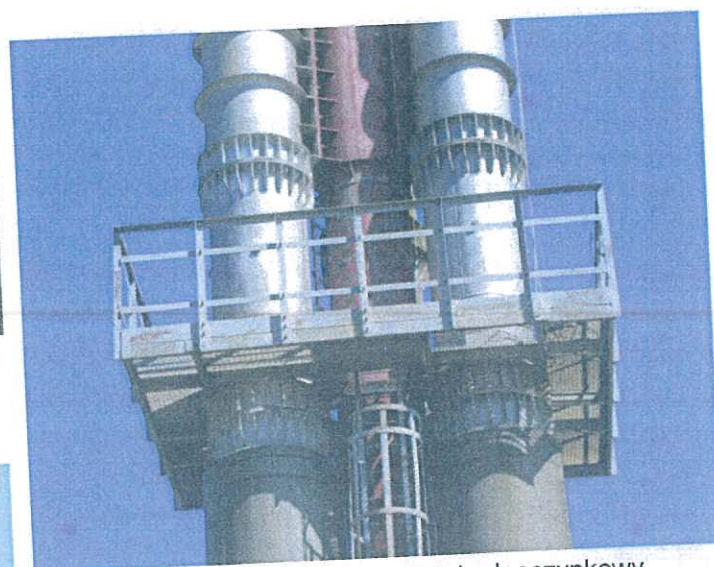
Fot. 4. Galeria dolna – pomost odpoczynkowy

Na kominie zamontowane są trzy galerie. Pierwszą, dolną galerię opartą na przewodach kominowych pozostawiono na dotychczasowym poziomie +11,78m npt, (patrz fot. 4 w zał. nr) zaś dwie pozostałe podniesiono o 20 cm i oparte zostały na „szytcy” w poziomach +34,40m npt oraz +56,90m npt.

Wzdłuż całej wysokości kominu wykonano drabinkę włazową z osłoną. Drabina zamocowana została na zewnątrz szytcy do poziomu pierwszego pomostu (patrz fot. 4 w zał. nr 1) , a wyżej zamocowana jest do przewodu kominowego od strony budynku kotłowni.

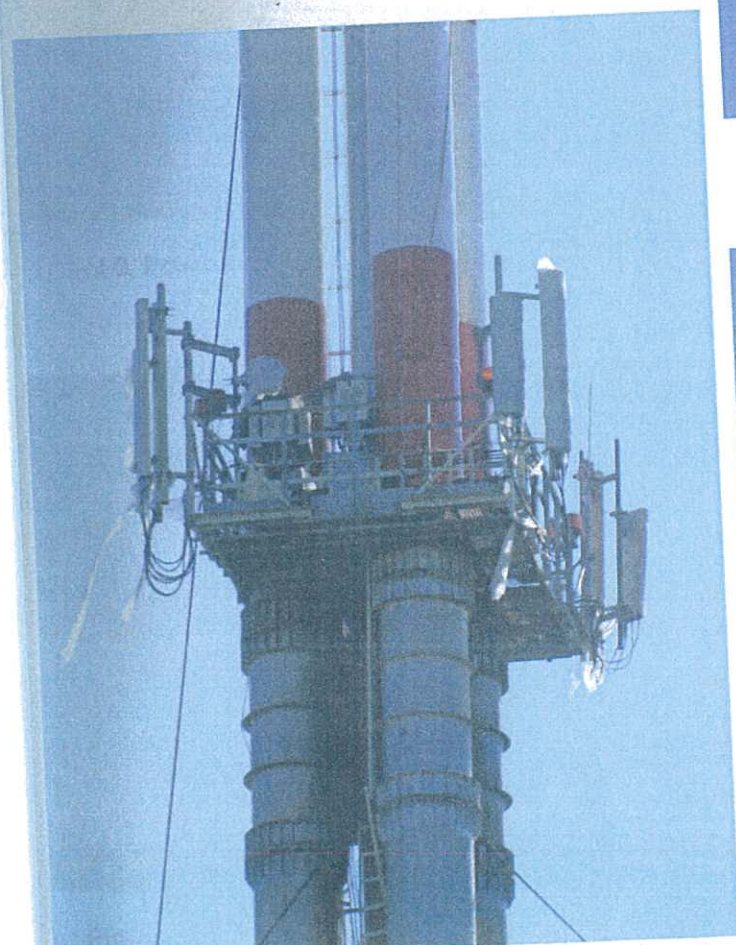
Fot. 3. Galeria środkowa z antenami telefonii cyfrowej

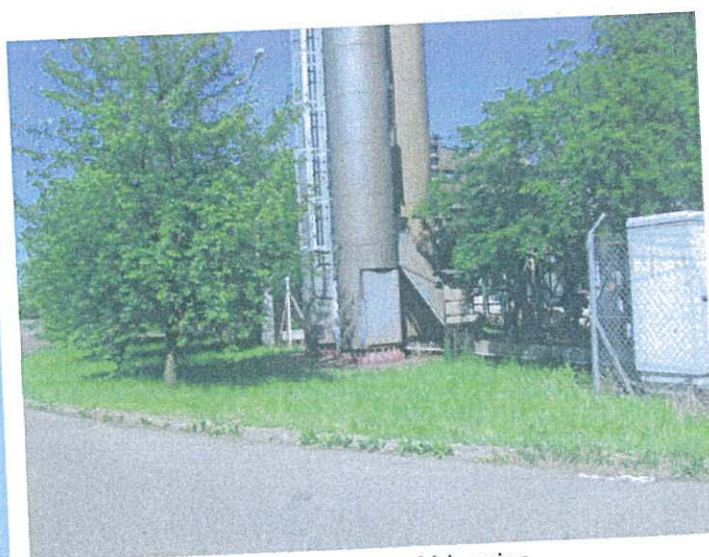
Fot. 5. Dolna część komina

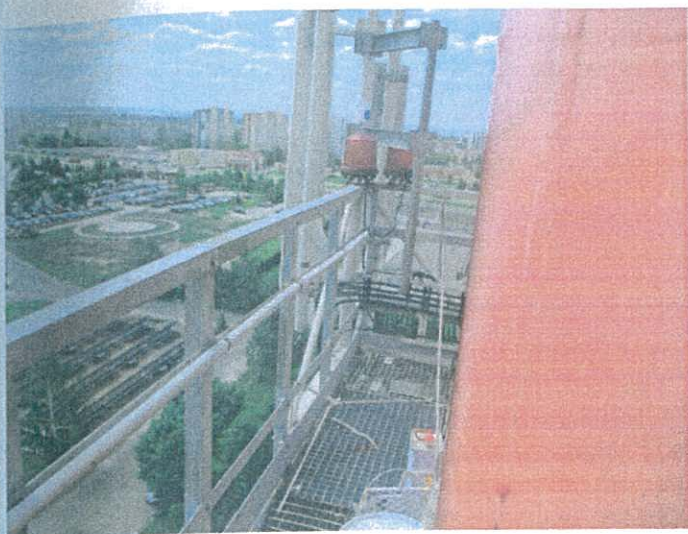
Fot. 6. Widok elementów galerii w górnej części kominia

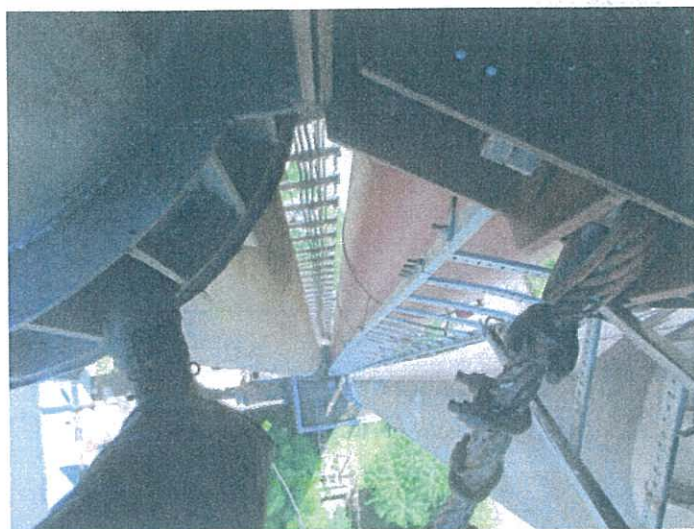
Jako zadowalający uznano stan odciągów. Brak jest widocznych uszkodzeń lin w strefach kotwienia zarówno górną (patrz fot. 7 w zał. nr 1), jak i dolną (patrz fot. 14 i 15 w zał. nr 1). Jako niezbędne uznaje konieczność usunięcia zarastającej zieleni wokół dolnych stref kotwienia odciągów w fundamentach. Niezbędna jest także konserwacja lin i mechanizmów napinających, szczególnie usytuowanych przy fundamentach odciągów.

Fot. 7. Mocowanie dolnego odciągu do rury nośnej (trzonu)

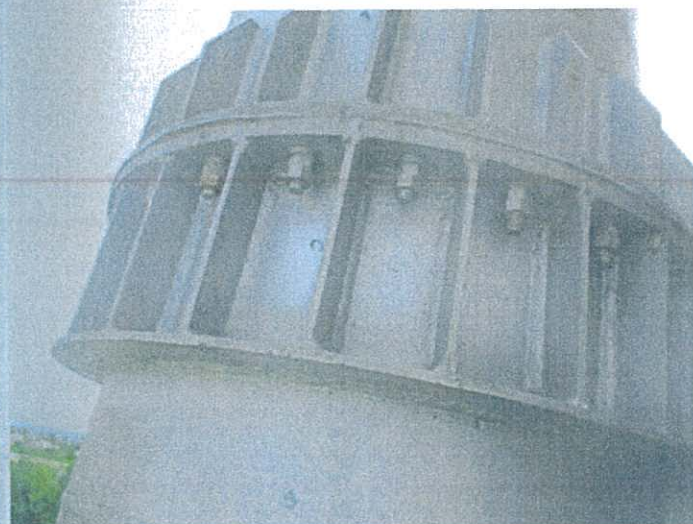
Przewody kominowe zaprojektowano o średnicy zewnętrznej 900mm wykonanych z blach gatunku St3SX grubości 10mm..Przewody składają się z segmentów połączonych na złącza kołnierzone przy pomocy 24 szt. śrub M20 (patrz fot. 8 i 9 w zał. nr 1).

Stan pierścieni kołnierzowych łączących segmenty przewodów spalinowych, łączników śrubowych oraz samych śrub można uznać za zadowalający. Nie stwierdzono większych ognisk korozji na trzonie usztywniającym oraz w miejscach połączeń spawanych. Stan połączeń spawanych jest zadowalający. Brak widocznych rys i uszkodzeń spoin.

Fot. 8. Połączenie kołnierzowe segmentów kominia

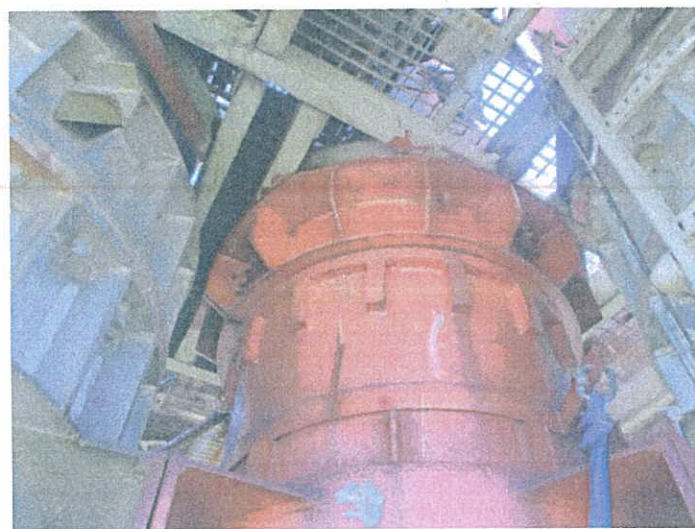
Fot. 9. Oparcie galerii na trzonie usztywniającym kominia

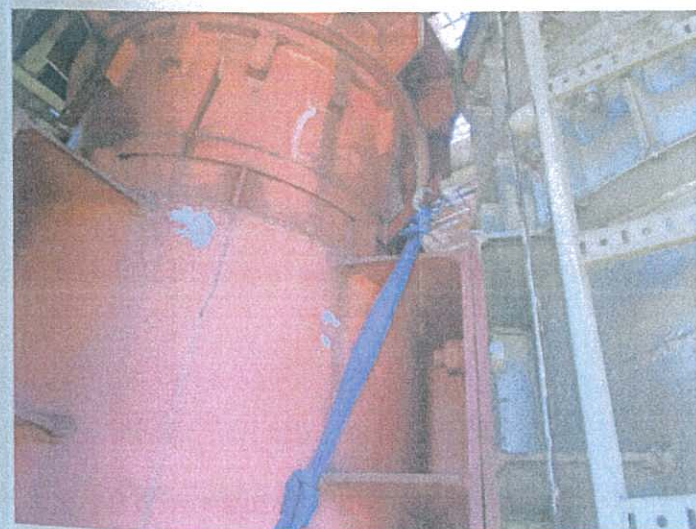
Fot. 10. Widok mocowania przewodu do rury nośnej (trzonu)

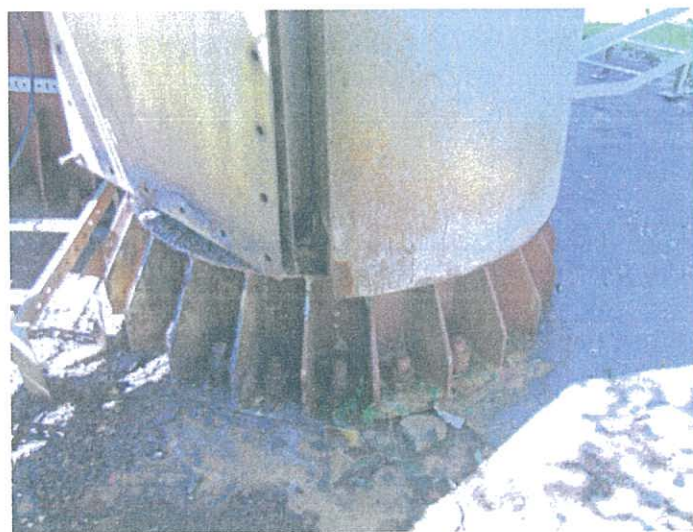
Fot. 11. Mocowanie jednego z przewodów do fundamentu

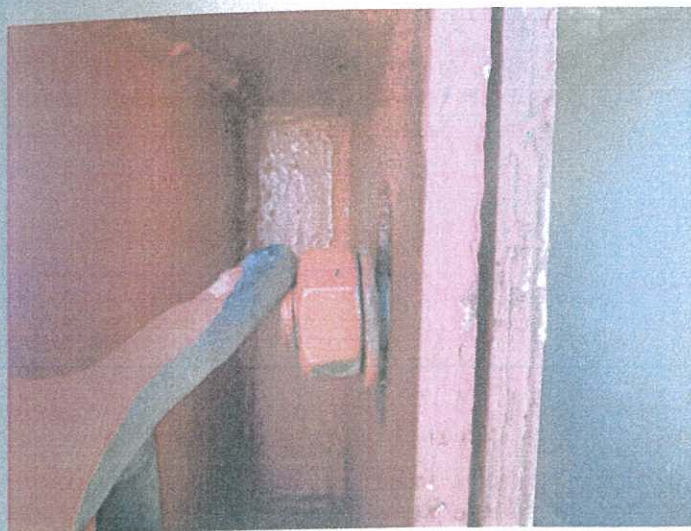
Dotychczasowe sztywne połączenia rygli ramy z przewodami zastąpiono przesuwными połączeniami ze „szytcą”, eliminując wpływ temperatury na konstrukcję nośną (patrz fot. 12 w zał. nr 1). Rygle usytuowane są na trzech poziomach +16.23 m ; +33.75 m i + 56.25 m. Głowicę „szytcy” zadeklowano, zaś stopę utwierdzono w istniejącym fundamencie 12 śrubami wklejanymi M30.

Fot. 12. Zapewnienie przesuwu przewodu względem rury nośnej – luźna śruba w owalnym otworze

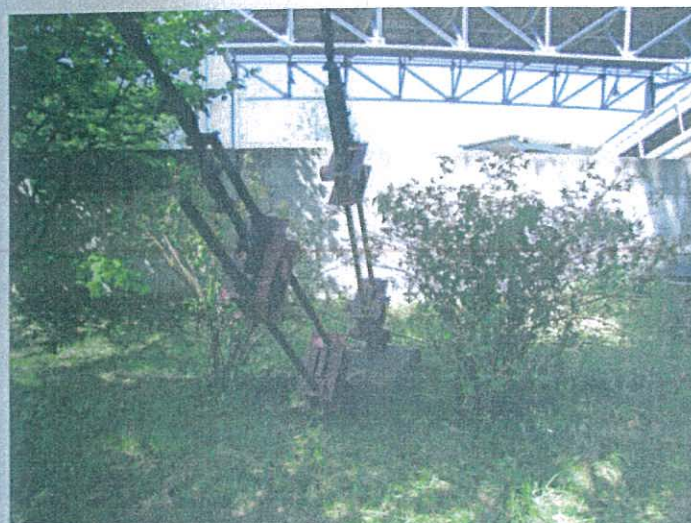
Fot. 14. Mocowanie odciągów w fundamencie

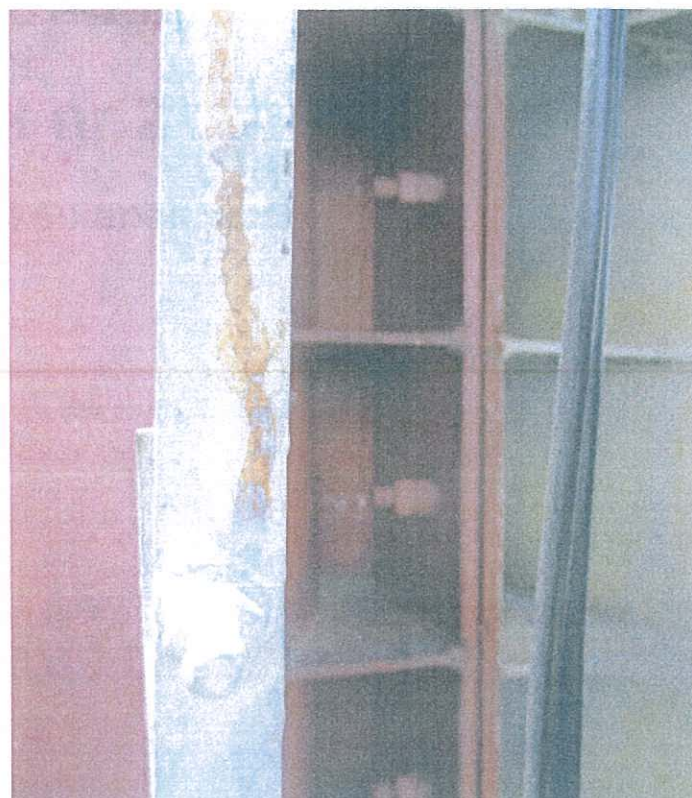
Fot. 15. Połączenie ramy z rurą nośną

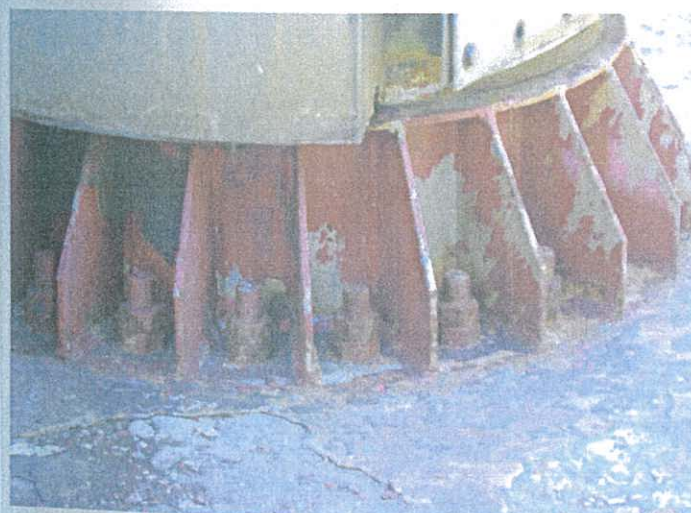
Oględziny wykazały, że stan malarskiej powłoki zewnętrznej wszystkich przewodów komina jest bardzo dobry w części górnej tj. od wierzchołka do poziomu środkowej galerii (*pomiary grubości powłoki malarskiej pominięto ponieważ w trakcie wizji lokalnej prowadzone były prace malarskie komina*) – patrz fot. 1. Poniżej środkowej galerii stan powłoki jest dostateczny. Miejscami farba uległa odspojeniu lub

uszkodzeniu. Widoczne jest to szczególnie na żebrach i stopach podstawy przewodów technologicznych (spalinowych) – patrz fot 16 w zał. nr 1.

Fot. 16. Złuszczona farba na elementach stopy przewodu

1. Dokończyć malowanie komina. Ewentualnie, w części komina nie objętej malowaniem oczyścić miejsca objęte korozją powierzchniową lub z uszkodzoną powłoką malarską i wykonać zaprawki malarskie. W szczególności dotyczy to dolnej części wszystkich przewodów.

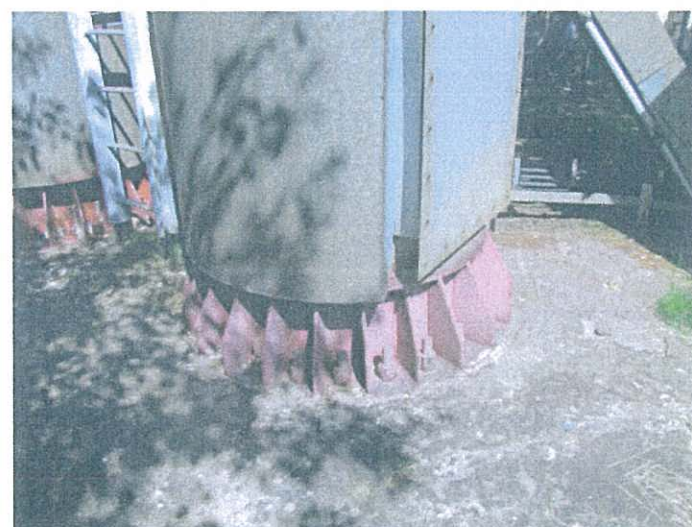
Stan techniczny fundamentu komina jest dostateczny, jednakże niezbędna jest naprawa powierzchni stopy przed okresem zimowym w celu niedopuszczenia do dalszego uszkodzenia lub zniszczenia fundamentu przez mróz.

Fot. 17. Fundament pod kominy. Widoczne zruszczenia i spękania wierzchniej powierzchni betonu
